**EDIFICAÇÕES HISTÓRICAS E PROPOSTA DE  
DIRETRIZES DE MANEJO DAS FACHADAS EM CHAPECÓ-SC**

**Revista Infinity**

Vol 5, n. 2, 2020

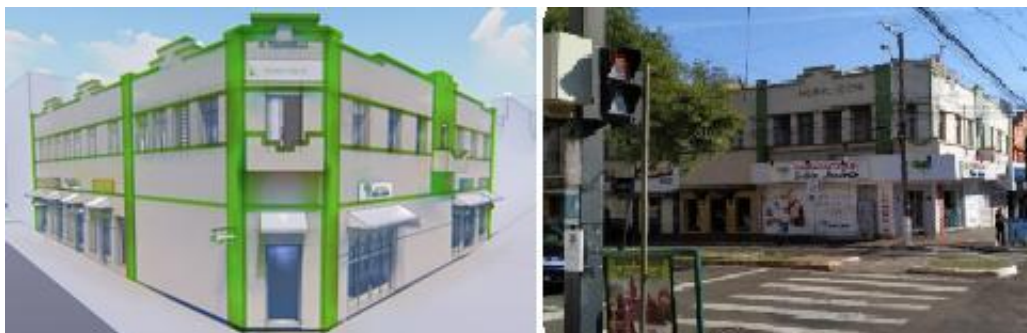
Figura 03: Hotel Ideal.

Edificação em alvenaria (Figura 03), possui 5 frontões escalonados, um na Av. Getúlio D. Vargas, outro na esquina e três na rua Mal. Bormann. Tem demarcação dos pilares que na extremidade superior possui escalonamento na horizontal, no perímetro das janelas passam faixas paralelas na horizontal de ponta a ponta da edificação e na vertical a cada duas janelas, hoje possui duas cores, creme e verde. As esquadrias não

No pavimento térreo todas as esquadrias são novas, porém não possui o desenho inicial da edificação, algumas aberturas foram fechadas já outras foram abertas. Em seus primórdios a edificação não possuía grandes placas, hoje se encontra marquises e nas fachadas do pavimento térreo a maioria das paredes receberam de alguma modificação.

Devido a manutenção recente a edificação está em ótimo estado de conservação e em pleno uso. A edificação não possui o destaque que merece, está coberto por placas sendo isso caracterizado como poluição visual. A edificação tem um grande potencial turístico ainda não explorado. O estilo arquitetônico é o Art Déco e o nível de preservação é o nível 02.

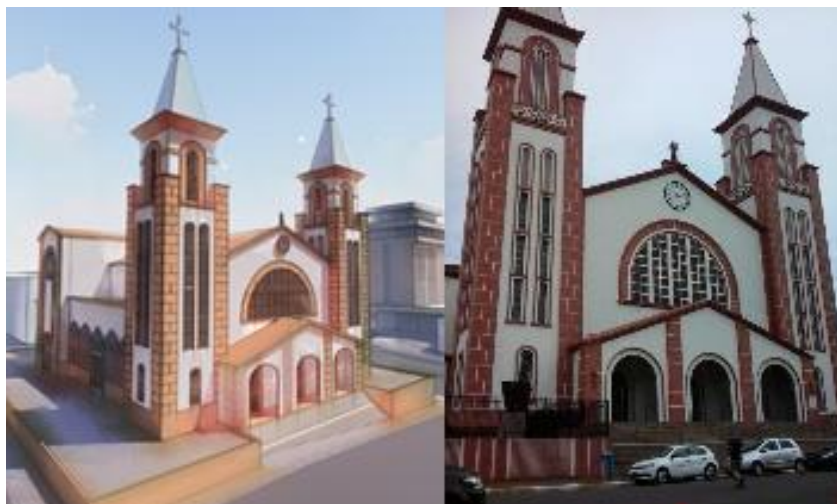
Figura 04: Catedral Sto. Antônio.

A edificação está em perfeito estado de conservação, com a manutenção recente a edificação está em ótimo estado de conservação tanto internamente como externamente. A edificação possui o destaque e cuidados que merece, turistas e

chapecoenses já tem a edificação como ponto turístico. Estilo arquitetônico predominante é o neorromânico e o nível de preservação é 01.

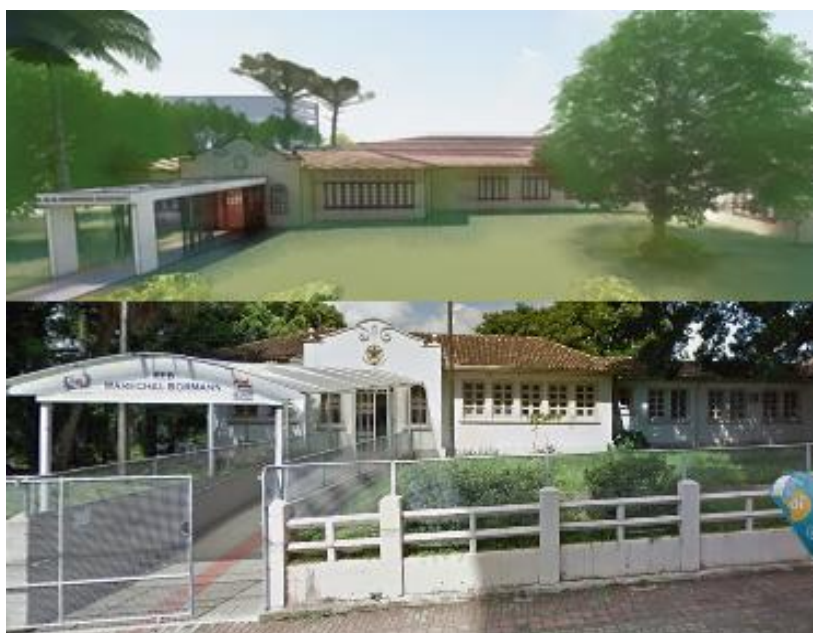
Figura 05: E. E. B. Mal. Bormann.

As esquadrias externas são originais, janelas com lintel inferior e bordas, unidas em conjuntos de duas, quatro ou cinco, a edificação já possuiu outras cores, atualmente possui dois tons de bege, foi construída em alvenaria. Possui apenas um único frontão, este típico do estilo neocolonial, simétrica e com ornamentos e um brasão das armas nacionais do Brasil. Possui largos beirais e internamente possui pilares com textura típica da época.

Apesar de ser uma edificação conhecida no município, não possui o destaque que merece e precisa de reforma uma nova reforma. Por se tratar de uma das edificações mais antigas e relevantes do município, uma reforma pode dar um destaque a ela, possui um potencial turístico ainda não explorado. Estilo arquitetônico predominante é neocolonial e o nível de preservação é 01.

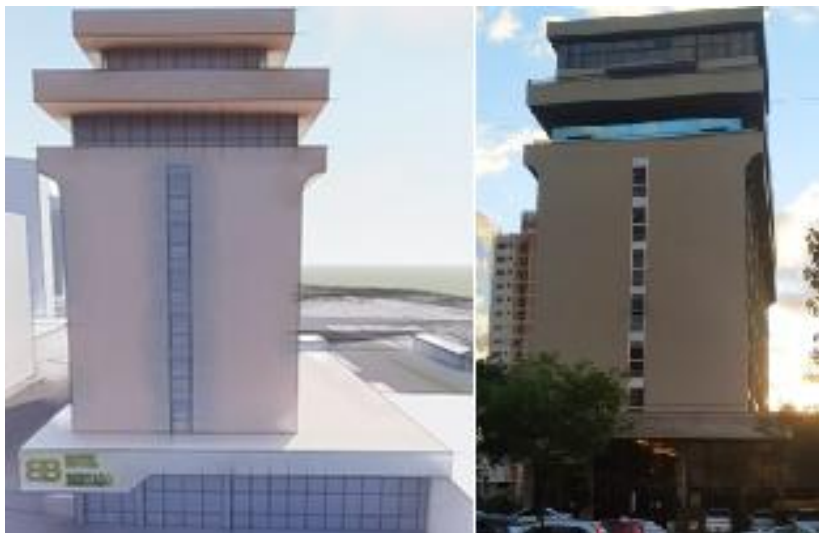
Figura 06: Hotel Bertaso.

A edificação está em ótimo estado de conservação e está em pleno uso. Possui o destaque e cuidados que merece, muitos turistas hospedam-se aqui e a comunidade conhece a edificação que possui acessibilidade em todo prédio. Na proposta não foi criado novos elementos, pois a edificação está com a fachada bem cuidada e não possui

poluição visual, possui as mesmas características da sua época de construção. O estilo arquitetônico predominante é o moderno e o nível de preservação é o 01.

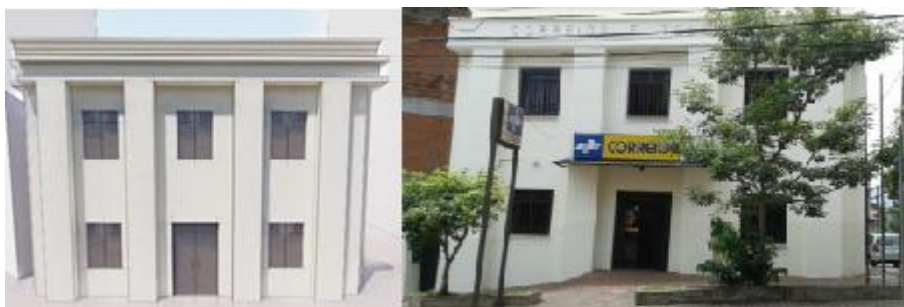
Figura 07: Correios.

Edificação de alvenaria (Figura 07), passou por uma ampliação em 1982 e sua primeira reforma foi em 1992, em 2007 passou por outra reforma onde foi feita uma reforma interna e externa, todas as esquadrias foram alteradas, foi instalado marquise e resolvido patologias como rachaduras e infiltrações.

A edificação está em razoável estado de conservação e está em pleno uso. A edificação possui cuidados que merece, está com fachada bem limpa, mas poderia receber pintura por ter sido vandalizada por pichadores e por estar com uma pintura antiga. Na fachada da rua Ilma. Rosa de Nês, foi encontrada uma trinca em uma viga, isso deveria ser verificado para que com o tempo não se transforme em uma rachadura. O estilo arquitetônico predominante é o Art Déco e o nível de preservação é o 02.

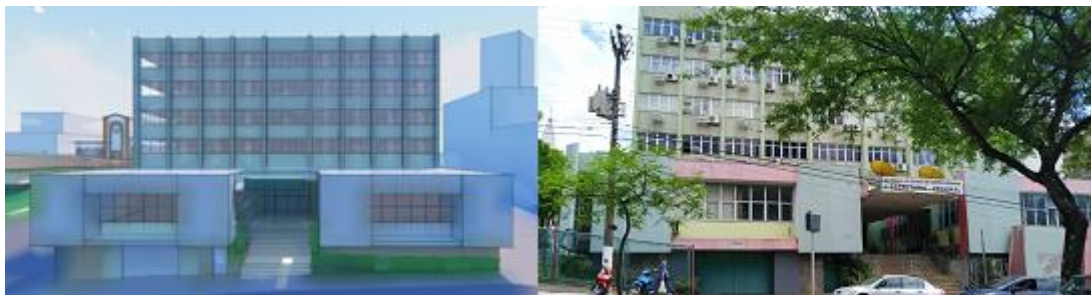
Figura 08: Secretaria de Estado do Desenvolvimento Regional de Chapecó.

A edificação está em razoável estado de conservação e está em pleno uso. A edificação precisa muito de uma pintura, não foram analisadas possíveis patologias, uma edificação que infelizmente está sem destaque algum. O estilo arquitetônico predominante é o moderno e o nível de preservação é 02.

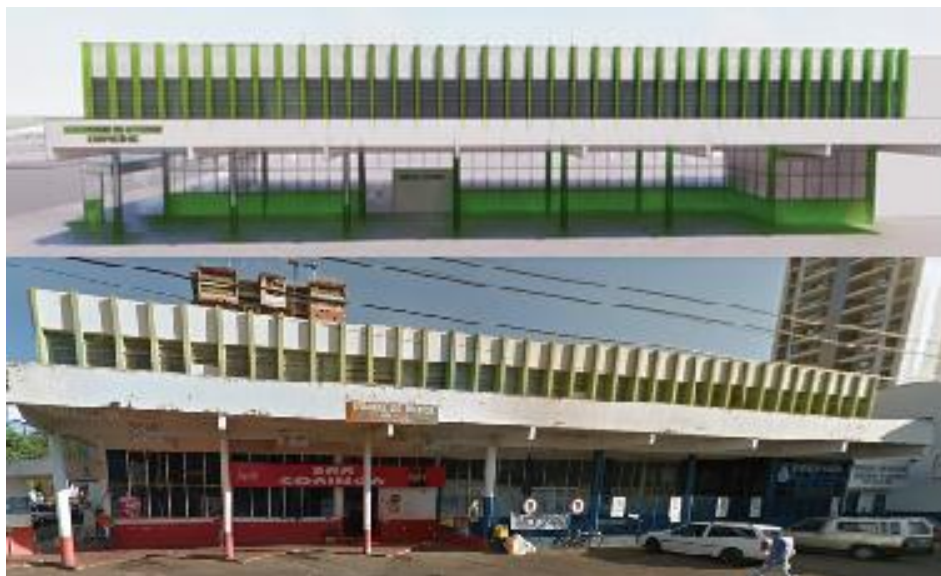
Figura 09: Terminal do interior de Chapecó.

A edificação está em mau estado de conservação e está em uso. Não possui cuidados que merece, precisa de reforma geral, assim como padronização de cores. Passou por uma ampliação em um dos lados recentemente, mas não foi efetuado nenhum reparo na parte superior ou nas fachadas próximas da Av. Nereu Ramos. Foi proposto além da reforma uma padronização de cores para branco e verde, padronização de placas que não descaracterizem a edificação. O estilo arquitetônico predominante é o moderno e o nível de preservação é 02.

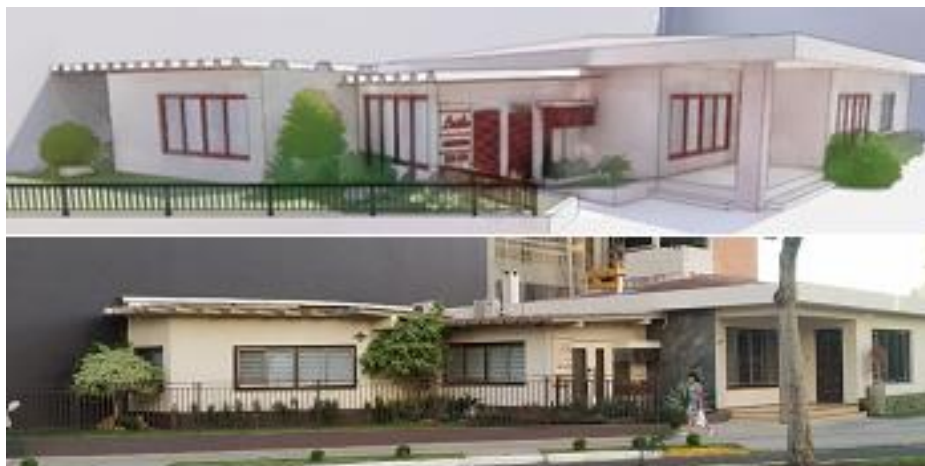
Figura 10: Residência Sordi.

A edificação está em perfeito estado de conservação e está em uso. A edificação possui cuidados que merece, fachada está limpa e possui paisagismo. Harmoniosa em um contexto geral, tanto em cores, proporção e anúncios de fachada. O estilo arquitetônico predominante é o moderno e o nível de preservação é 02.

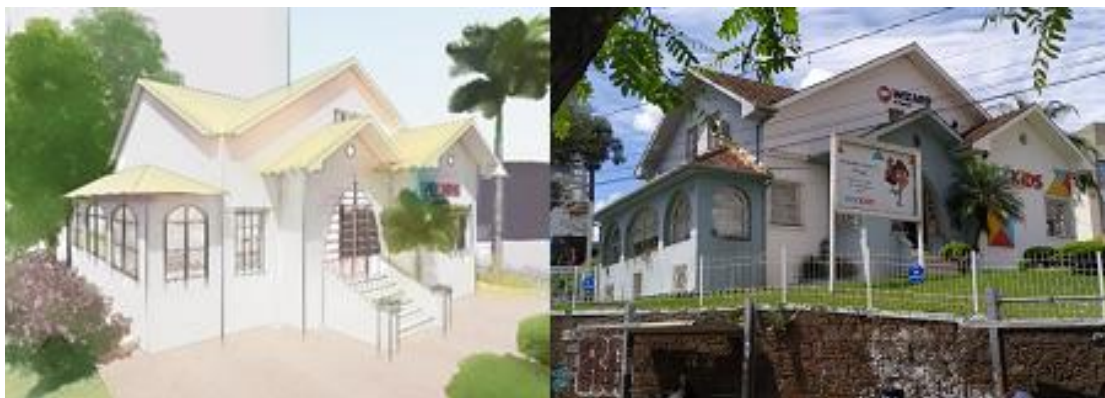
Figura 11: Residência Bertaso.

A edificação possui cuidados que merece, a fachada está razoavelmente limpa mas possui elementos e placas que não agregam na edificação apenas ocultam a visualização do todo. Existem duas placas de identificação na fachada, foi optado em definir um padrão e local deixando apenas uma delas. Estilo arquitetônico predominante é o neocolonial e o nível de preservação é 02.

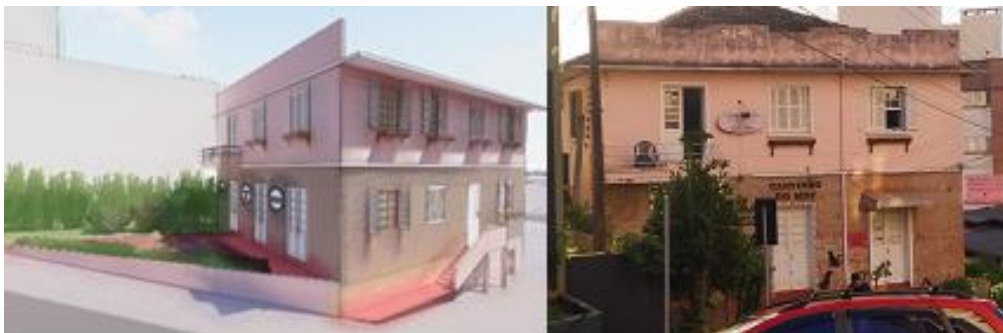
Figura 12: Pensionato Feminino.

A edificação está em mau estado de conservação mas está em uso. A edificação precisa muito de reforma, está com infiltração e fissuras, precisa de pintura, grande potencial turístico, poderia tornar-se um bistrô ou café, lugar aconchegante e convidativo que infelizmente está com data marcada para demolição, em 2021. O estilo arquitetônico predominante é uma mistura de Art Déco e Neocolonial e o nível de preservação é 02, indica-se junto a preservação dos assoalhos.

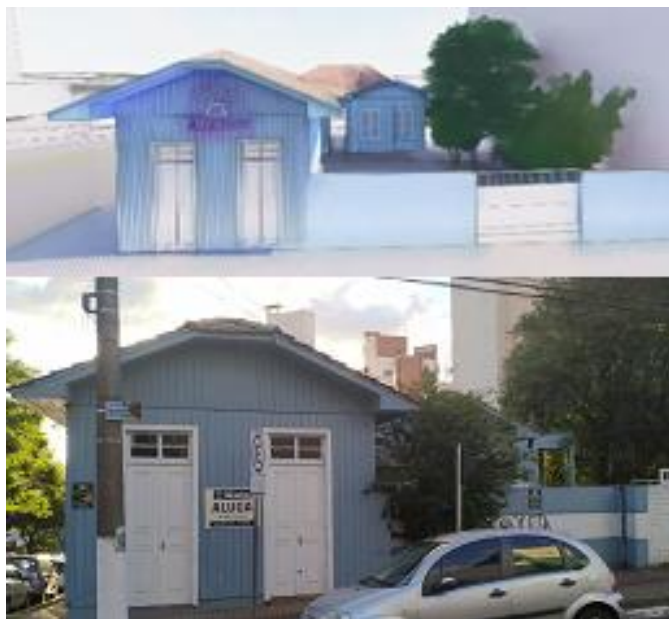
Figura 13: Antigo escritório Arq. Guido Favaretto.

A edificação está em perfeito estado de conservação e está aguardando uso. Possui cuidados que merece e a fachada está limpa, mas deve ser criado um padrão de anúncio na fachada, pois quando a edificação está em uso, fica completamente poluída visualmente por placas. Apesar de não ser uma das mais antigas edificações em madeira é uma das poucas que restaram no coração de Chapecó, pode ter mais destaque. O estilo arquitetônico é o vernacular Chapecoense e o nível de preservação é 02.

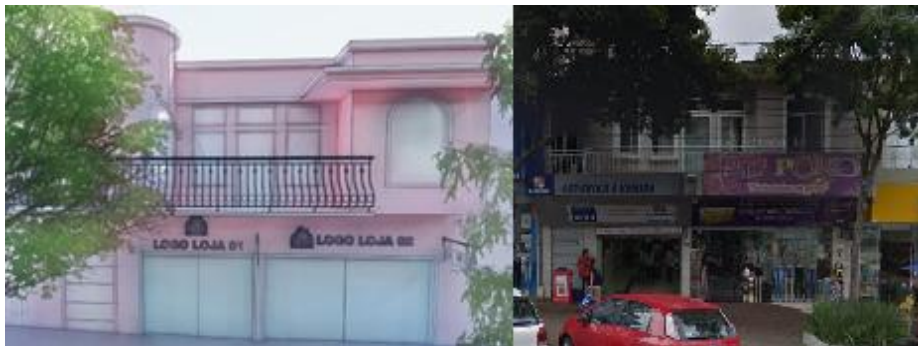
Figura 14: Primeira rodoviária de Chapecó.

A edificação era bem característica da arquitetura neocolonial (Figura 14), a edificação apresenta uma torre, beiral largo, janelas com molduras e varanda, as esquadrias foram trocadas. Na torre uma janela de arco perfeito, estes elementos são encontrados no segundo pavimento. O térreo não possui nenhum elemento original, a

textura que existia antigamente e a base da torre não existem mais, as aberturas foram ampliadas.

A edificação não possui o destaque que merece, está coberto por placas sendo isso caracterizado como poluição visual, além de estar descaracterizada em comparação com sua fase original. Na proposta foi criado duas opções de padrão para anuncio na fachada, adotado placas de identificação em paralelo a edificação e criado as molduras nas portas do térreo, criando o mesmo elemento já existente no 2º pavimento. O estilo arquitetônico predominante é o neocolonial e o nível de preservação é 04.

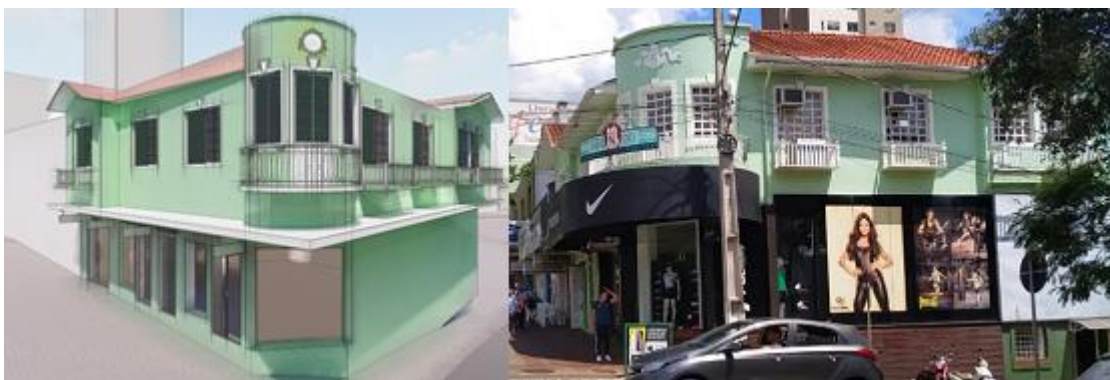
Figura 15: Ed. Sperry.

A edificação está em bom estado de conservação e está em pleno uso. A edificação não possui o destaque que merece, está com muitas por placas sendo isso caracterizado como poluição visual. A edificação tem um grande potencial turístico ainda não explorado. O estilo arquitetônico predominante é uma mistura de Art Nouveau e Neocolonial e o nível de preservação é 03.

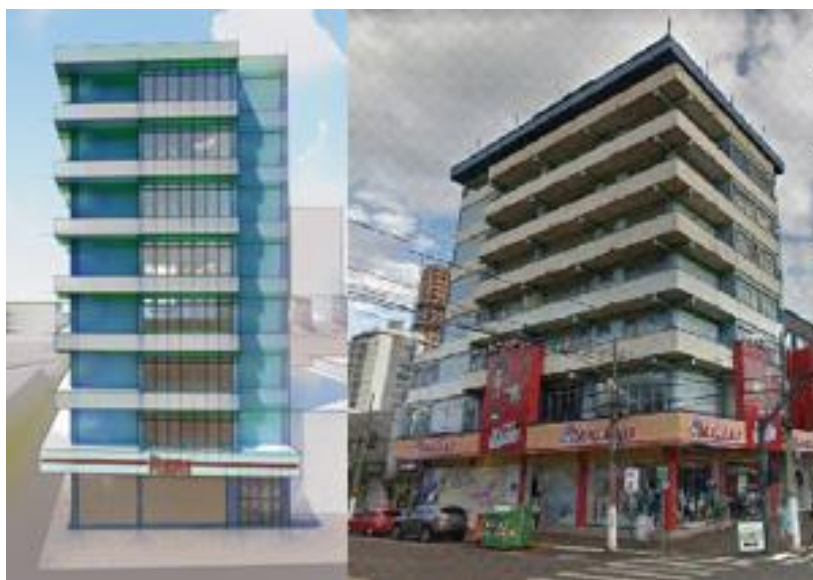
Figura 16: Ed. Neri.

A edificação não possui o destaque que merece, estava coberta por placas sendo isso caracterizado como poluição visual, precisava receber pintura e reforma em geral. A edificação tem um potencial turístico ainda não explorado. Espera-se que com a

reforma alguns padrões sejam estabelecidos na questão de anúncios na fachada. O estilo arquitetônico é moderno e o nível de preservação é 02.

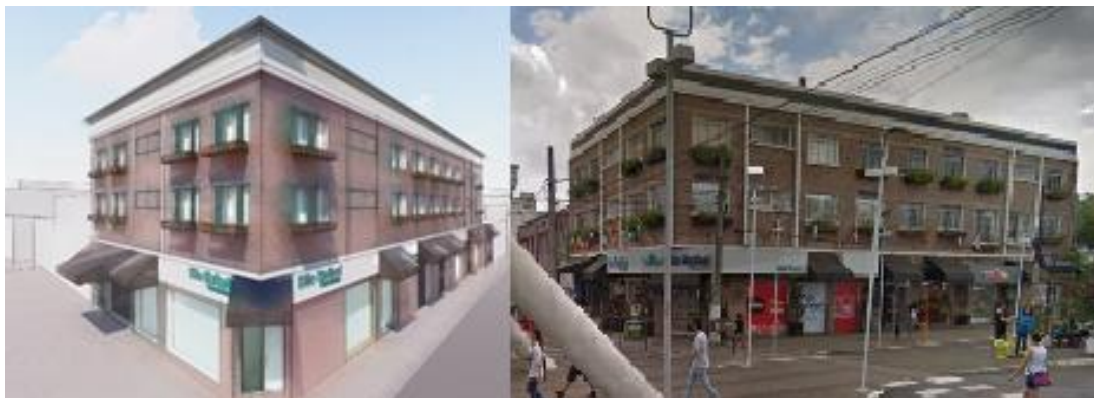
Figura 17: Ed. Soprana.

Edificação com características da art déco é datada do ano 1953 (Figura 17), possui linhas simples e geométricas, com faixas paralelas em alto relevo na vertical e na horizontal, demarcando também algumas janelas. A linha horizontal na platibanda é bem marcada. As janelas estão dispostas em ritmo e simetria. As portas e janelas são em ferro e vidro, sendo que as janelas mais largas têm gradil. Atualmente a edificação está toda descascada, demonstrando o material original da edificação.

A edificação encontra-se em bom estado de conservação e está em pleno uso. A edificação possui o destaque que merece, possui padrão de emplacamento. A edificação tem um grande potencial turístico ainda não explorado. O estilo arquitetônico predominante é o Art Déco e o nível de preservação é 02.

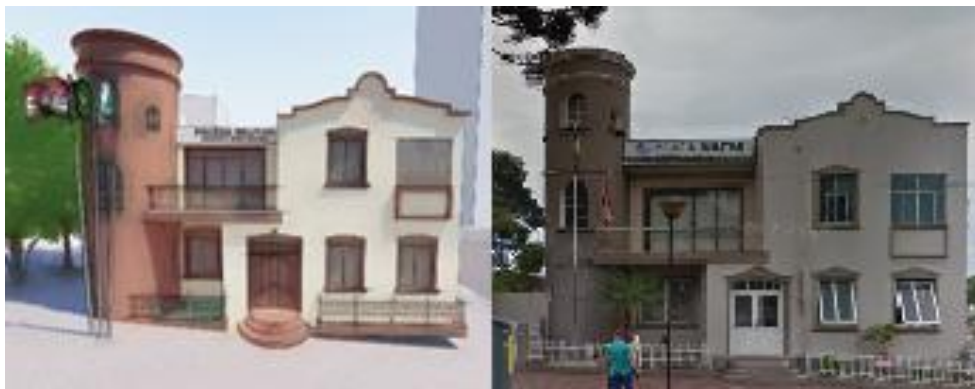
Figura 18: Antiga DER.

A edificação encontra-se em bom estado de conservação e está em pleno uso. A edificação possui o destaque que merece, as pessoas conhecem está com a fachada bem limpa, na última reforma foi optado em fazer o mínimo de alterações possíveis, tentando restaurar o que já existia. Como a edificação já é conhecida e também está em bom estado de conservação a proposta foi repinta-la de um tom pastel amarelo, cor que sempre teve. O estilo arquitetônico predominante é o neocolonial e o nível de preservação é 01.

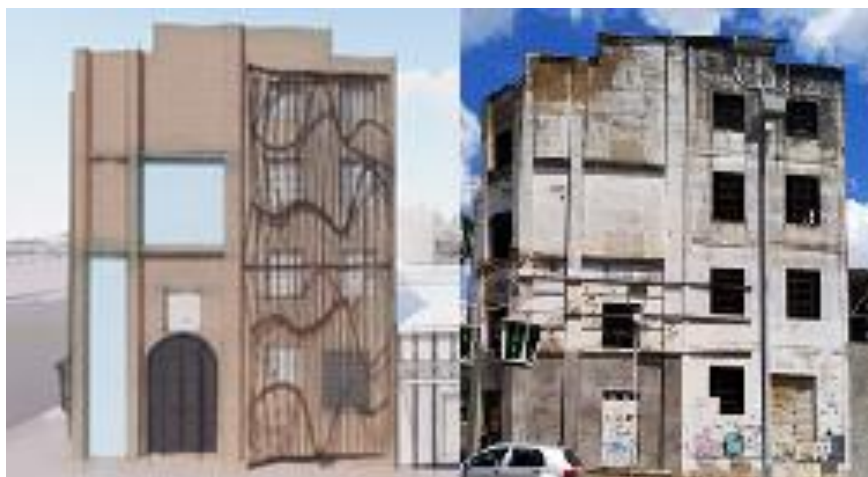
Figura 19: Antigo Moinho.

Apesar de muito descaracterizada (Figura 19), a edificação tem características da Art Déco é datada do ano 1950, possui linhas simples e geométricas, com faixas paralelas em alto relevo na vertical e horizontal, na rua Benjamin Constant, um frontão escalonado, com um pequeno detalhamento. Originalmente as janelas estavam dispostas em ritmo e simetria, possui três linhas que contornam o prédio, mas não possui boa continuidade, pois estas não são alinhadas entre a edificação original e a ampliação. As esquadrias das janelas permanecem, algumas delas foram rebocadas, mas existe a possibilidade de reabri-las, parte do maquinário do moinho ainda se encontra ali. A estrutura está comprometida, edificação de alvenaria.

A edificação está em mau estado de conservação e não está em uso. A edificação precisa muito de reforma, mas muito bem estudada pois a estrutura está comprometida e a edificação está com diversas patologias a se resolver. Apesar de ter uma história triste por trás, é possível utilizar isso para turismo, junto da vontade de muitos em conhecer o interior da edificação. Muitas cidades utilizam o turismo através de tragédias, como na Alemanha, os campos de concentração, em pelotas, com a indústria do charque, marcada também pelo sangue de muitos escravos, esses lugares são preservados para mostrar o que aconteceu em determinado período e nos lembrar de coisas que não devem acontecer novamente, uma forma também de homenagem. O estilo arquitetônico predominante é o Art Déco e o nível de preservação é 04.

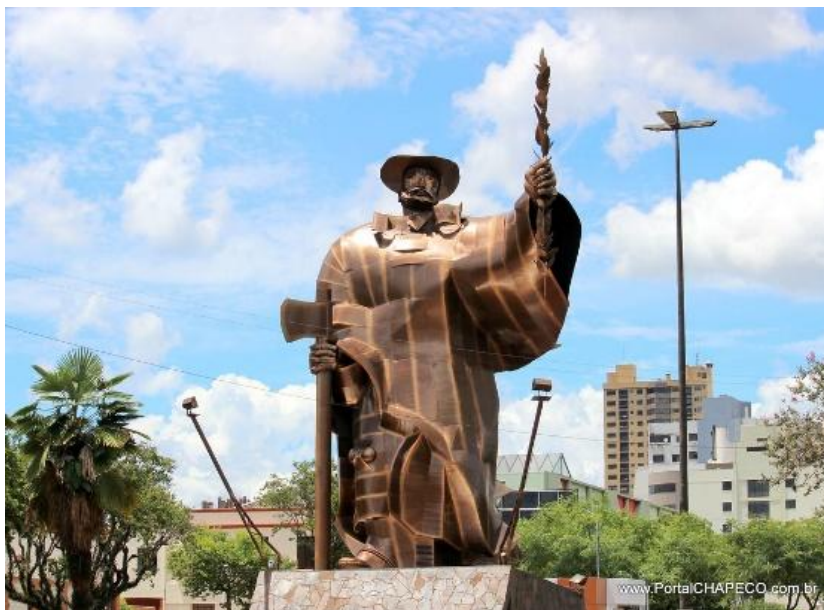
Figura 20: O desbravador.

O monumento está em bom estado de conservação e o memorial está em pleno uso. O monumento possui o destaque e cuidados que merece, turistas e chapecoenses já tem a edificação como ponto turístico. O nível de preservação é 02.

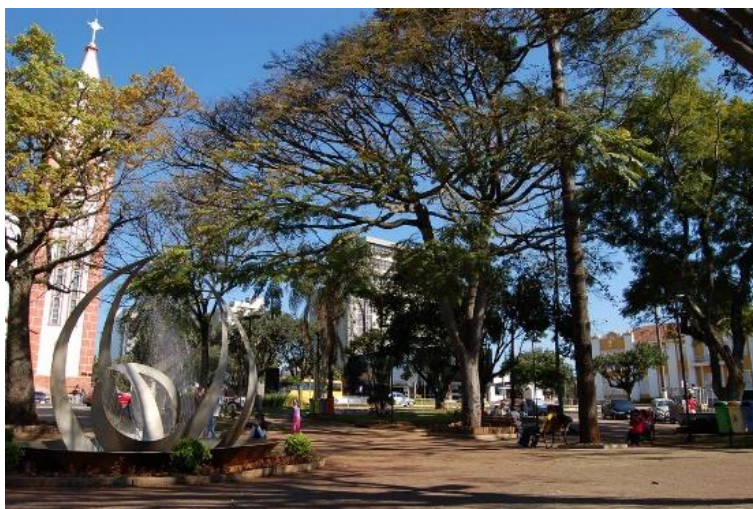
Figura 21: Praça Cel. Bertaso.

Espaço de visitação turística e de habitantes. Alguns eventos acontecem na praça, o mais famoso é o natal de luz, onde toda a praça recebe iluminação e decoração, esta é a época de maior visitação, durante o ano, em todo o segundo domingo do mês, acontece a feira multicultural “cansei, vou viver de arte na praça” onde artesãos, músicos, e artistas em geral expõem sua arte. Acontece durante o festival de teatro de Chapecó apresentações na praça. Quando ocorrem manifestações ou protestos, a praça ainda é um forte ponto de encontro. O lugar está em bom estado de conservação e está em pleno uso. A praça possui o destaque e cuidados que merece, turistas e chapecoenses já tem a praça como ponto turístico. O estilo da praça é Praça-jardim e o nível de preservação é 03.
