**AVALIAÇÃO DE DESEMPENHO ACÚSTICO DE CLÍNICA  
ODONTOLÓGICA UNIVERSITÁRIA EM CHAPECÓ-SC**

**EVALUATION OF ACOUSTIC PERFORMANCE OF UNIVERSITY DENTAL  
CLINICS IN CHAPECÓ-SC**

**Revista Infinity**

Revista dos Cursos de Arquitetura e Urbanismo, Engenharia Civil e Engenharia de  
Produção da Uceff.  
Vol 5, n. 1, 2020  
ISSN 2525-3204

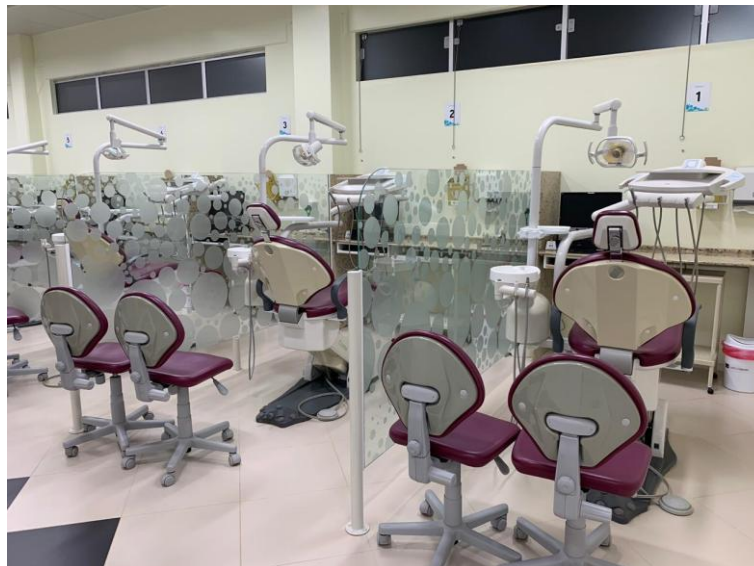
Figura 05: Divisórias entre cadeiras de atendimento

O modelo construtivo da edificação é em concreto armado com vedação de alvenaria convencional, sem haver qualquer tipo de tratamento acústico nas paredes, piso ou teto. As divisórias entre cadeiras de atendimento, presentes na planta (Figura 04), são feitas em vidro e possuem apenas 1,65m de altura (Figura 05), servindo unicamente para proporcionar maior privacidade aos pacientes. Contudo, esse fator desencadeia a razão principal deste estudo: não há bloqueio sonoro entre os profissionais, o que acaba acumulando o ruído produzido pelos equipamentos de todos

os acadêmicos em atividade, associado ao diálogo entre pacientes/alunos/professores e interferências do entorno.

A proposição de mudanças em infraestrutura das clínicas para diminuição do ruído é inviável, por já estar consolidada e ser de difícil realocação das atividades ali realizadas, além de exigir recursos financeiros. Desta forma, recomenda-se que os acadêmicos atentem para o nível de ruído especificado pelos fornecedores no momento de aquisição de seus equipamentos, optando sempre pelo de menor índice, já que este é um controle individual que impacta no conforto acústico de todos ali presentes, além de realizarem manutenções periódicas conforme indicação do fabricante.

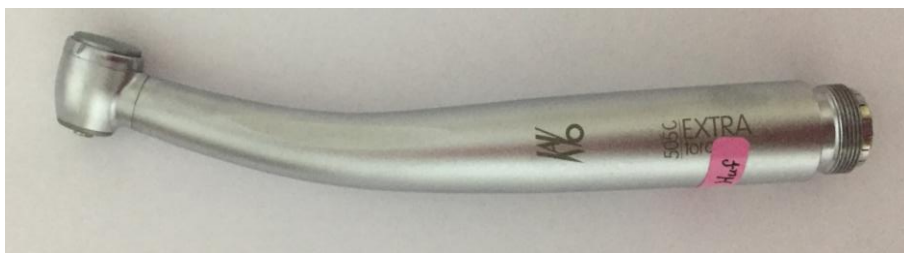
Figura 06: Caneta/turbina de alta rotação

As fontes de ruído em consultórios odontológicos são diversas: canetas/turbinas de alta rotação, canetas/micromotores de baixa rotação, autoclaves, sugadores, compressores de ar, amalgamadores, peças retas, cuspideiras e fotopolimerizadores. Além disso, existem as fontes de ruído ambiental, como o condicionador de ar e o próprio ruído externo.

Contudo, a partir de estudos em pesquisas já existentes e conversa com acadêmicos do curso, entende-se que os equipamentos de produção de ruído mais relevante e potenciais agressores ao ouvido humano são: caneta de alta rotação (Figura 06), caneta de baixa rotação (Figura 07), peça reta para adaptação de brocas (Figura 08), sugadores (Figura 09) e climatização (Figura 10). As autoclaves para esterilização de materiais também são citadas como grandes produtoras de ruído, contudo o acesso à sala da Central de Material e Esterilização (CME) é restrito apenas aos funcionários da clínica, sendo impossibilitada a visita de externos.

Vale ressaltar que cada acadêmico é possuinte de seu próprio equipamento, dessa forma existem variedades de marcas, modelos e tempo de uso entre eles. Pegou-se como exemplo, de uma acadêmica voluntária, os materiais registrados nas figuras.

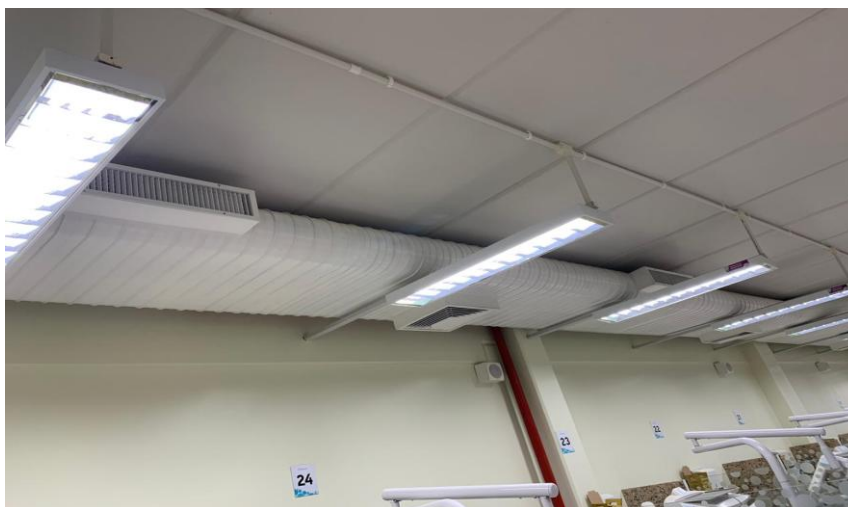
Figura 10: Climatização

Nas clínicas odontológicas em questão, o sistema de climatização é central, com uma linha de tubulação horizontal no teto de cada clínica, conforme mostra a Figura 10.

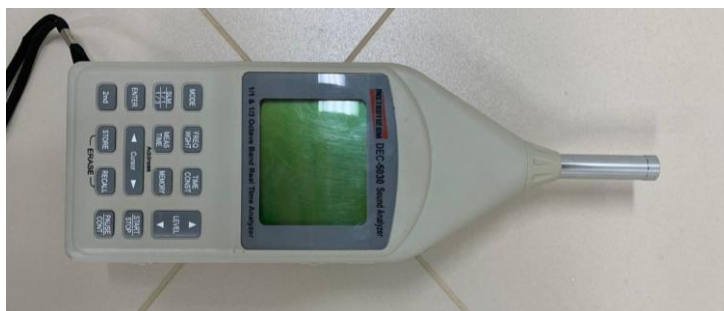
Figura 11: Sonômetro

O aparelho utilizado para fazer medição de ruídos é chamado de sonômetro, responsável por aferir o nível de pressão sonora de um ambiente. O modelo manuseado pertence a Unochapecó e foi previamente calibrado, de identificação DEC-5030, tipo 2 e número de série 120605721, marca Instrutherm, contando com um microfone de eletreto condensado destacável de ½ polegada, o qual faz a medição em Lp, Leq, LE, Lmax e Lmin, em escala de 30 a 130 dB, com precisão  $\pm 1,5$  dB (ref. 94 dB em 1 kHz), faixa de frequência: 25Hz ~ 10kHz e tem a análise de frequência na escala de banda de oitava com 9 bandas e 1/3 de oitava com 27 bandas (Figura 11). O instrumento utilizado foi previamente calibrado, com certificado número 59324/19, no dia 9 de abril de 2019 e atende às especificações da NBR 10151 (ABNT 2017).

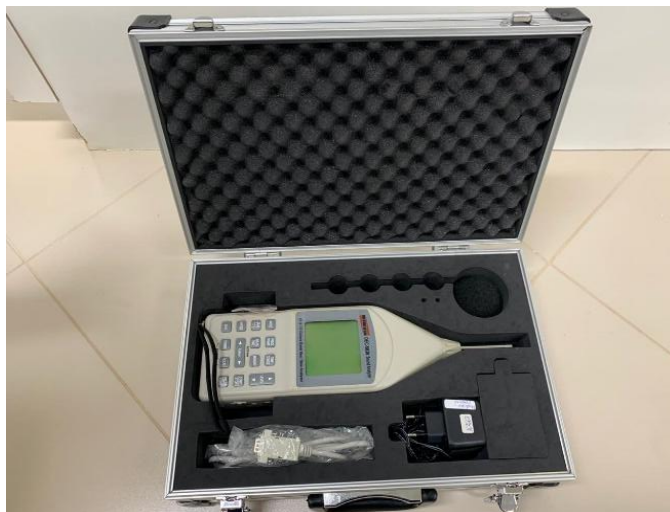
Figura 12: Maleta para transporte do equipamento

Além do aparelho, o aparato completo consiste em: maleta para transporte e armazenamento do equipamento (Figura 12), tripé de apoio (Figura 13), cabo adaptador de conexão com a rede elétrica (Figura 14) e extensão elétrica (Figura 15).

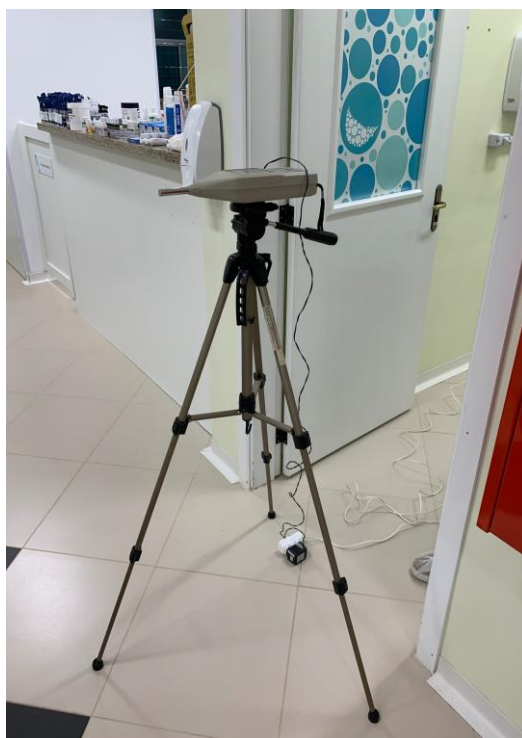
Figura 16: Equipamento montado

Depois de retirar o aparelho de sonômetro especificado no Laboratório de Processos Colaborativos em Projeto - Wikiproj, e vestimenta de jalecos, toucas e propés, fornecidos pela Clínica, fez-se a montagem do equipamento no local. A construção se deu com a instalação do tripé de apoio, alocação do aparelho sobre o suporte do tripé, conexão do cabo adaptador ao aparelho e vínculo deste cabo à extensão elétrica (Figura 16).

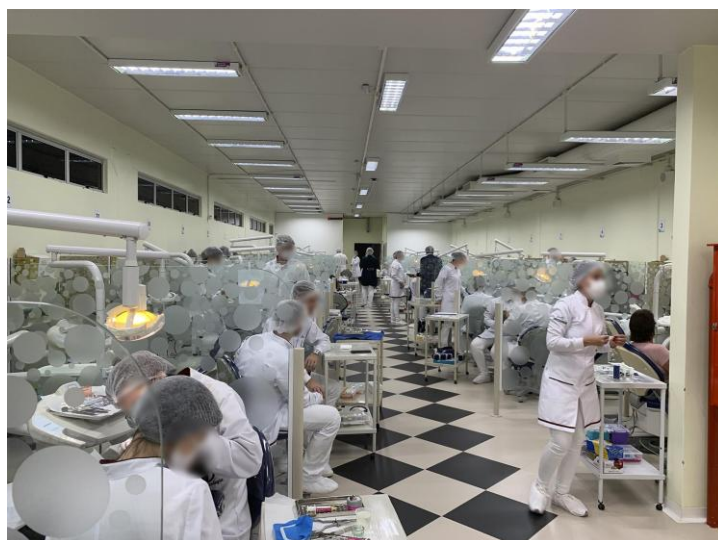
Figura 17: Clínica II no primeiro dia de medição

Foram feitas medições em 2 dias diferentes de atendimento na Clínica. A primeira aconteceu no dia 08 de maio de 2019, iniciando às 18:45hrs e se estendendo por cerca de 1 hora (Figura 17). Nesta ocasião, estavam sendo atendidos pacientes adultos, em procedimentos habituais, com ocupação de aproximadamente 90% da capacidade da Clínica Odontológica II.

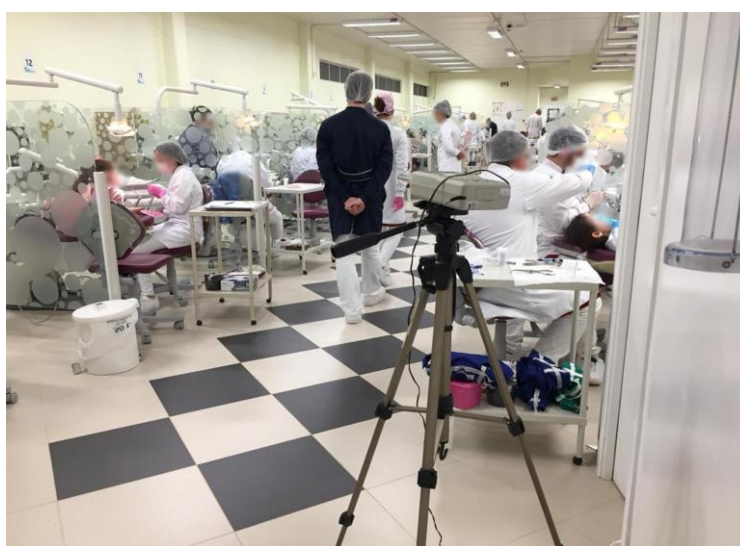
Figura 18: Clínica I no segundo dia de medição

Já a segunda medição ocorreu no dia 16 de maio de 2019, iniciando às 18:40 hrs com duração próxima a 2 horas (Figura 18). Estavam sendo atendidas crianças, nas dependências da Clínica Odontológica I, com ocupação de aproximadamente 90% do total de cadeiras. Foram feitos três ensaios em cada um dos dois dias, com colocação do sonômetro em três locais diferentes nas duas clínicas, no começo, meio e final, para se poder analisar e comparar de forma criteriosa a acústica do ambiente.
